51 脚上的窄脉冲

——Who killed my LM75A ?

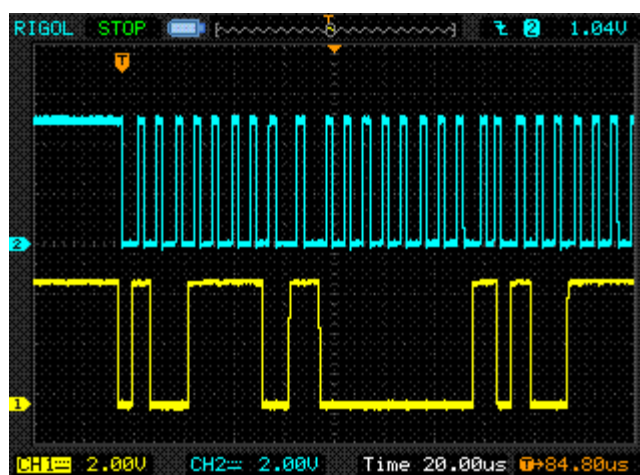
下面是单片机 P3.5 口的 SDA 和 SCL 在没有焊 LM75 芯片时的输出波形。

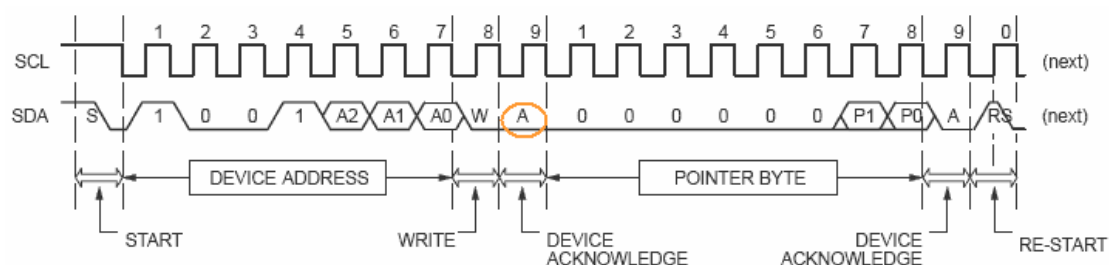
按照 LM75A 的数据手册，在下面的褐色标记的地方 LM75A 会给出一个低电平应答。

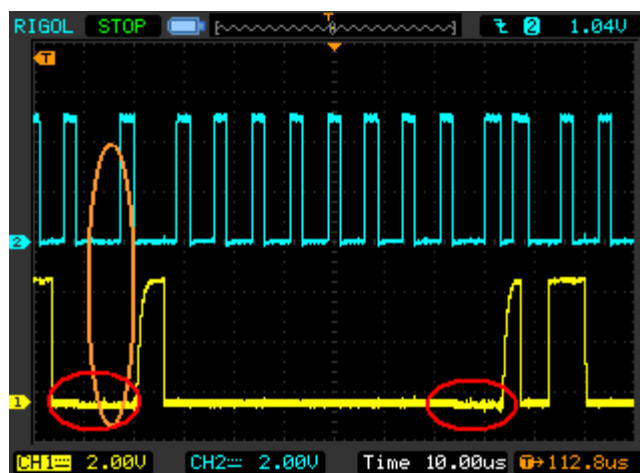
下面是使用 TCN75 时的 SDA 测得波形，从波形可以看到有应答信号（后面也有正常的温度数据输出）。下图中褐色标记的地方与上图中的应答信号对应。

注意下面红色标记的地方，低电平有一个小台阶，这是因为单片机和 TCN75 同时为低电平时会把电平拉的更低，那个向下的台阶对应的点就是 TCN75 应答有效的时间点（在时钟下降沿

输出应答信号和数据)。

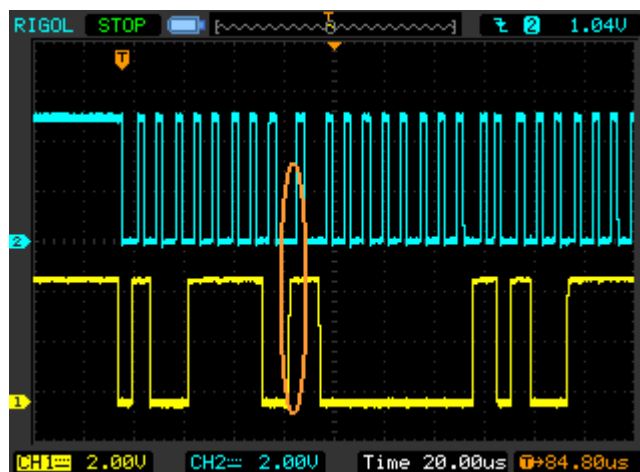
而LM75A则没有应答信号,也没有温度数据输出,波形跟没有焊LM75A时完全相同。LM75A没有正确的应答,后面也没有温度输出。于是初步认为 LM75A 为假或有质量问题。

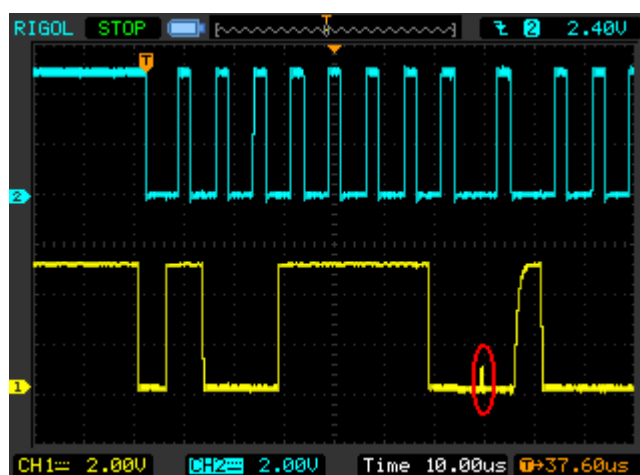
为进一步调查原因,我们又从其他厂商处进了三个不同批次的 LM75A,经验证有又一个批次中的两片不能用,另两个批次可以用。这似乎更加迷惑。不过,这次测量有了新的发现:

考虑到电平冲突的微小可能性，我在单片机和 LM75A 的数据线之间串了一个 33 欧的电阻，再测量单片机数据输出脚信号，看到了上面红色标记处的半高窄脉冲。这个脉冲所处的位置就是单片机数据线输出由 0 向 1 跳转的时间点，而在此前，LM75A 数据线此前已经输出低电平信号。理论上，这个脉冲应当是没有的。虽然示波器平时总出故障，但经过试验测试，发现这个脉冲不是示波器开玩笑，而是确实存在的。在 P0.1、P1.1、P2.1、P3.1 口上均加 300 欧的下拉电阻，通过程序让这几个管脚高低电平来回反转，单独查看这个脉冲。

如果真是上面的结构，上拉电阻至少要在 50k 以上，绝不会出现那样的正脉冲的。于是推测单片机的输出是一个 CMOS 结构，低电平向高电平的跳转过程是：1) 将 NMOS 关闭；2) 开启 PMOS；3) 再通过控制 PMOS 的栅极电压（可能利用恒流源）来使 PMOS 等效为一个比较大的上拉电阻。从 2 到 3 的过程就是这个脉冲产生的过程。在这个过程中，如果 LM75A 输出有一个低电平（OD 门），那么瞬间会形成一个“图腾柱”结构，有一个很大的电流。这个电流持续时间比较短，TCN75 可以承受，不过，有些批次的 LM75A 就没有办法承受，所以数据脚引线（Core to Pin）熔断或 NMOSFET 失效断路。这点跟失效的 LM75A 数据线等同开路的测试结果很吻合。

为避免该类事故再次发生，51 系列单片机在应用到 IIC 接口时，数据线上要注意串一个 100 欧左右的电阻。

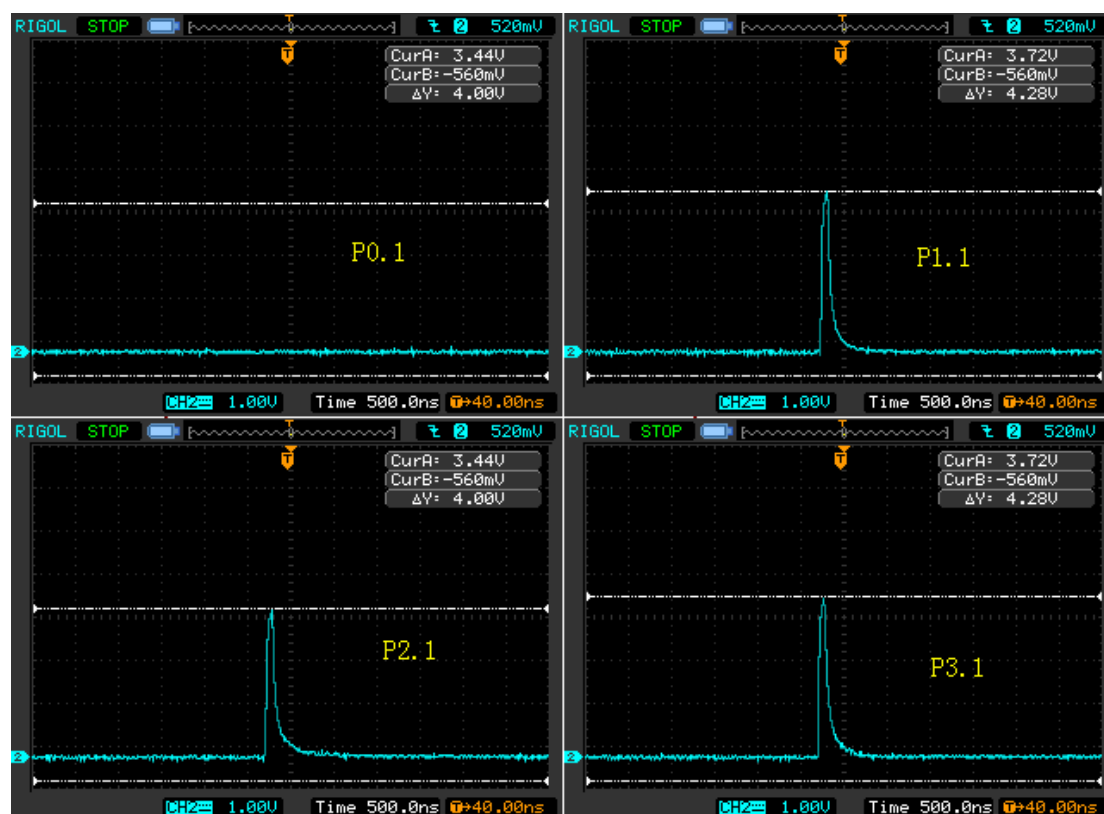
P0 口即使触发电平调到 520mV 也一直没有触发沿，因为 P0 口作为普通 IO 时没有上拉电阻，从效果看是一个等效的 OD 输出，所以不会有窄脉冲出现。而 P1、P2、P3 口都有一个窄脉冲，从波形上看，脉冲的高度为 3.7V 左右，脉冲宽度为 150ns。因为我们的示波器采样为 400MS/s，带宽也只有 25M，所以我们能看到的这个脉冲是存在严重失真的，估计实际脉冲峰值应能超过 4V，而且实际脉冲宽度要比 150ns 更小。这个脉冲是怎么出来的？这个

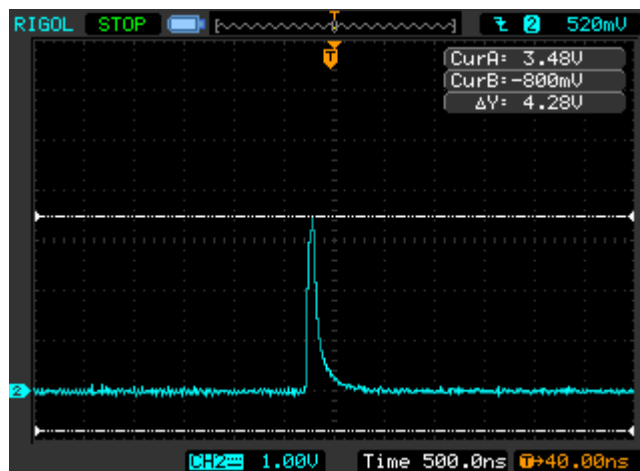
脉冲是 SM5964 独有的还是 51 系列单片机都有的？我找了一片 ATMEL 的 AT89C55 也测了一遍，同样测量到了几乎相同的脉冲，下面只给出 AT89C55 的 P3.1 脚测到的对应波形：

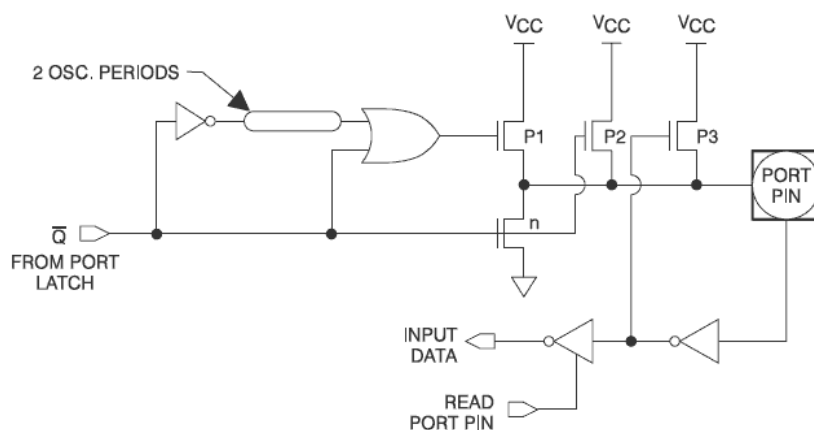
前段时间将该笔记发到网上，有朋友看到，告知了该脉冲发生的原因，并发给我一份 51 的硬件手册。下面是 P1 口和 P3 口真正的 I/O 结构图：

其输出结构确实是类似 CMOS 的结构，当输出为 0 时，NMOSFET 导通，输出低电平；从 0 向 1 跳转过程中，P1 会导通 2 个时钟周期，这是为提高沿的上升速度。P1 的导通电流是 P3 导通电流的 100 倍，应当可以达到 100mA 左右（厂家及工艺不同会有一些差异）。P2 的导通电流只有 P3 的 1/10，使用 P2 是为稳定高电平——因为 IO 脚的低电平毛刺经反相器能关断 P3，此时由 P2 提供微弱电流。通常的高电平输出主要是 P3 导通提供的电流。而从 0 向 1 跳转过程中，短时间内 P1 导通导致器件烧毁。从结构上看，连续的写 1 不会出现该窄脉冲，与实验测试结果吻合。（段中 P1、P2、P3 指上图中的 PMOSFET。）

这个测量结果比较真实，从实验结果可以推测这位朋友使用的是 24M 晶振，那么真实脉冲宽度比 100ns 还要略小些（考虑下降沿比上升沿慢，实际宽度应为 90ns 左右），而且会有更高一些的峰值（从能量关系可以算出实际峰值要略超过 4.6V）。按 5V 供电，脉冲高度为 4.6V 计算的话，这个 PMOS 的导通电阻只有 $330 / (4.6 / (5 - 4.6)) = 29$ 欧。如果 LM75A 的 OD 门 NMOSFET 导通电阻为 21 欧，那么电流会达到 100mA，即使时间只有 80ns，仍足以对芯片造成危协。以前我们也遇到过 IIC 接口 AD 芯片工作不稳定的问题，也是这个原因。
