## 串行实时时钟芯片 DS1302 程序设计中的问题与对策

作者：河南师范大学 樊贵卿 李庆武 靳建华 清华大学电子工程系 刘润生  
来源：《电子技术应用》

摘要：指出了串行实时时钟芯片 DS1302 程序设计中几个易被疏忽而导致错误的问题，分析了问题的原因，并给出了解决问题的方法。

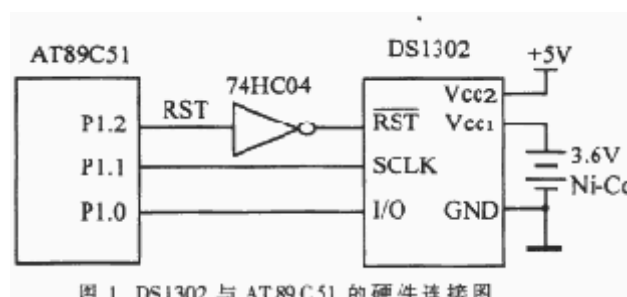
图 1 DS1302 与 AT89C51 的硬件连接图

按照参考文献[2]的读操作程序框图和参考文献[1]、[2]所叙述的可知：单字节读操作每次需 16 个时钟，地址字节在前 8 个时钟周期的上升沿输入，而数据字节在后 8 个时钟周期的下降沿输出。据此结合图 1 的硬件连接图编制出了如下的单字节读程序：

笔者误认为芯片损坏，换上另一新购置的芯片，结果仍如此。随即笔者取下图1所示电路中的可充电电池，换上一标称为10kΩ的电阻对芯片进行了测试，测试结果如表1所示=5V。
